Artrika gräsmarker i Vattenfalls regionnät

Kraftledningsgatans gräsmarker

Bevarande av biologisk mångfald är viktigt för Vattenfall Eldistribution. Den här broschyren presenterar arbetet med kartläggning och skötsel av artrika gräsmarker i kraftledningsgator.

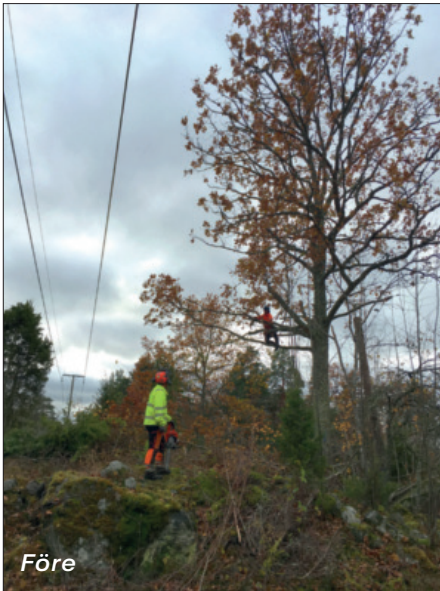
En ek med vid krona
beskärs av arborist.

Naturhänsyn kan innebära att lågväxande vegetation, enbuskar och bärande buskar får lämnas kvar utanför faslinorna, dock inte närmare än fem meter från fasledaren. I vissa fall kan värdefulla träd, exempelvis gamla ekar, beskäras i stället för att fällas. Person- och elsäkerhet ska alltid värnas.
